## Rupture du PLIF : Synthèse de l'expertise réalisée par l'Institut de Soudure

L'expertise a été réalisée par l'Institut de soudure de Villepinte. L'expertise a été surveillée par un expert judiciaire.

Longueur totale de 262km ; Mis en service en 1966

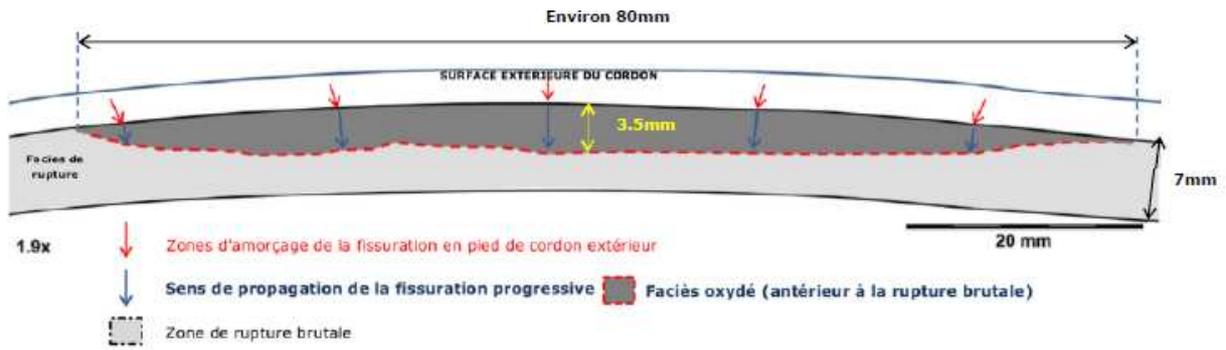
L'examen montre la propagation de la fissure au moment de l'éclatement du pipeline, soit une profondeur de 3.5mm au maximum sur une longueur de 80mm.

C'est une fissure très importante qui a logiquement conduit à la rupture du pipeline par manque d'épaisseur d'acier pour supporter la pression.

Sur la figure ci-dessous, la fissure est dans la longueur du tube (la courbure est due à l'éclatement)

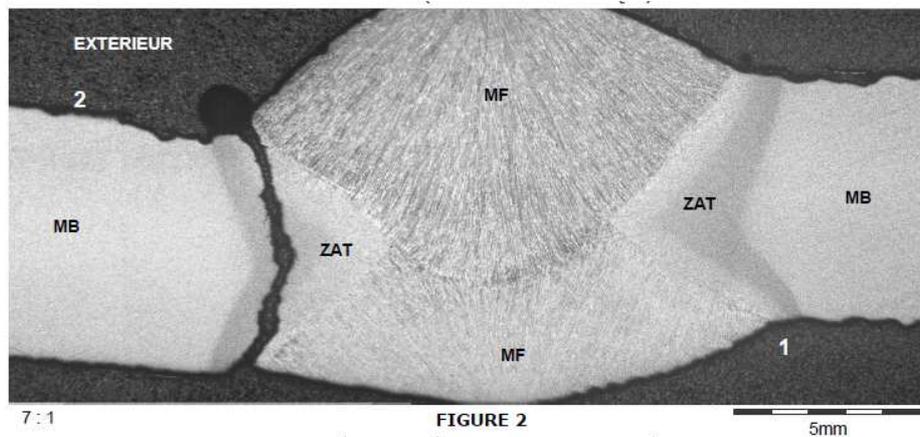
Les examens fractographiques sont très détaillés : globalement ils montrent la présence de nombreuses fissures, dans la zone de la soudure (jusque 1 mm) ; certaines s'amorçant à partir de zones où l'on voit des piqûres de corrosion.

Cette vue (figure 2) présente une coupe du tube au niveau de la rupture (les deux parties ont été repositionnées) : pour mettre en évidence la microstructure, le métal a été poli et attaqué avec un peu d'acide. Cela permet de voir la soudure au centre (MF métal en fusion), le métal du tube (MB métal de base) et la zone du tube qui a été chauffée pendant la soudure (ZAT : zone affectée thermiquement). C'est cette dernière qui présente souvent le plus de problèmes de fissuration car la structure métallurgique de l'acier a été perturbée par la phase de réchauffage/refroidissement.
